SICHERHEITSHINWEIS BREMSSWIVEL

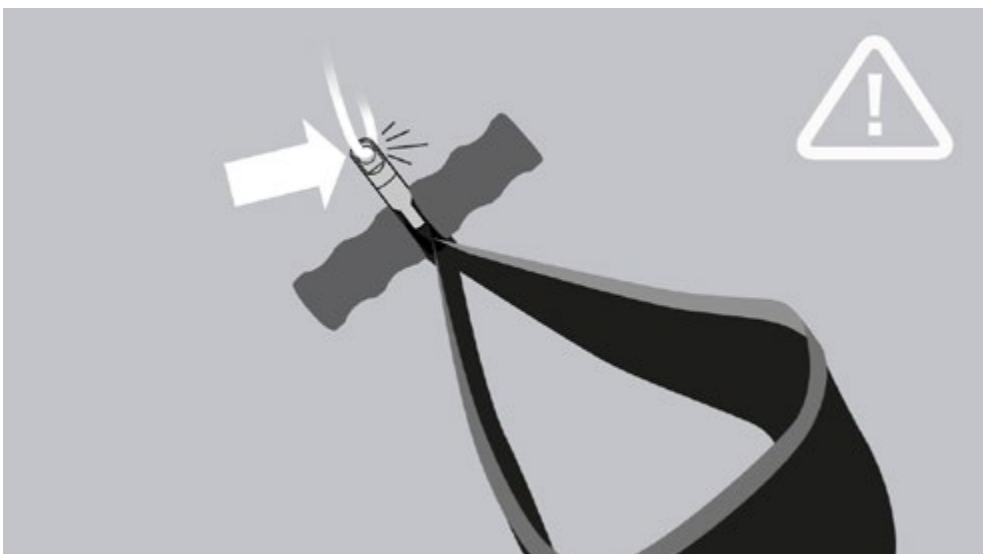
Vereinzelt haben scharfkantige Ösen der Swivels an den Acro-Handles zur Mantelbeschädigungen der Bremsleinen geführt. Davon sind nicht alle Swivel betroffen, da nur eine Serie nicht vollständig entgrateter Durchlaufösen betroffen ist. Durch rechtzeitige Erkennung, kam es dabei zu keinen schwerwiegenden Problemen.

Wir bitten dich deshalb vor deinem nächsten Flug, zu überprüfen ob es zu Abnutzungserscheinungen oder Beschädigung der Bremsleine durch den Swivel gekommen ist. U-turn hat gleich doppelt reagiert und poliert nun die Ösen vor Einbau in Handarbeit. Zusätzlich werden die Bremsleinen mit einem zusätzlichen Scheuerschutz aus Leder ausgestattet.
