## SICHERHEITSMITTEILUNG GUMMIS RETTERFACH-ABDECKUNG RX3

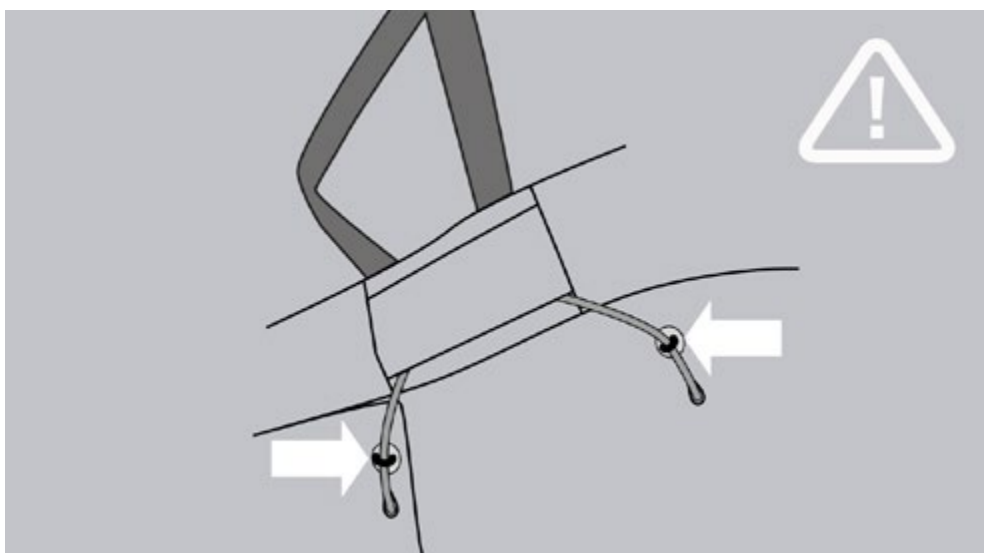
In vereinzelt Fällen haben sich die fixier-Gummis der Retterfach-Abdeckung an den Plastik-Unterlagsscheiben aufgescheuert. Die Verschluss-Splinten des Retterfachs werden durch zwei Gummischlaufen geführt die im Inneren mittels Plastik-Unterlagsscheiben fixiert sind. Anfänglich wurden dafür dünnwandige Ringe verwendet, die durch die Scharfkantige Innenseite zur Verletzung der Gummis führen konnten. Diese wurden später durch dickere Scheiben ersetzt, wodurch die Gefahr behoben werden konnte. Wir bitten dich vor deinem nächsten Flug, zu überprüfen ob es zu Abnutzungserscheinungen oder Beschädigung an der besagten Stelle gekommen ist. Sollten die Gummis Beschädigungen aufweisen, bitten wir dich uns auf [info@u-turn.de](mailto:info@u-turn.de) zu kontaktieren.

Grundsätzlich möchten wir dich an dieser Stelle nochmals darauf hinweisen, dass die Prüfung des Retterfach-Verschluss auch Teil des Vorflug-Checks ist. Regelmäßig müssen dabei auch die Gummis überprüft werden.
